SONDERDRUCK AUS NATURSTEIN 2|2019

DENKMALPFLEGE NEPTUNGROTTE IN POTSDAM || AVT WEITERENTWICKELT

Die Rückkehr des Meerergottes

AVT weiterentwickelt

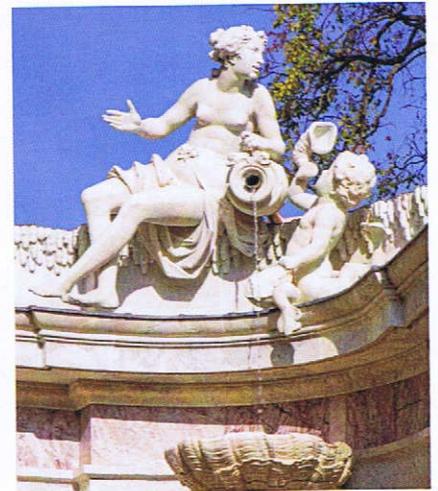
Alle Marmorbestandteile, wie diese Najade, wurden mittels der AVT wiederhergestellt.

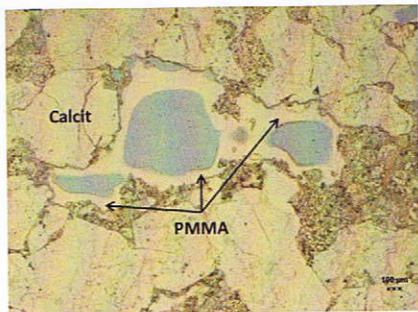
Abb. 1: Dünnschliff eines mit der AVT 50.6 konservierten SCHLAITDORFER SANDSTEINS. Zu erkennen: die Auskleidung der Porenwänden mit PMMA und die Ausbildung zentraler Vakuolen. Die Anwesenheit von blau gefärbtem Epoxidharz, das zur Sichtbarmachung offener Poren dient, in den Vakuolen zeigt, dass das Porensystem nicht vollständig gegen das Eindringen von Flüssigkeit gesperrt wurde.

schen Kennwerten der mit der AVT 100 und AVT 50 konservierten Proben in den Vordergrund. So weisen die AVT 50-Proben noch eine Restporosität um 5 % auf, die je nach Vernetzungsgrad der Poren Ursache für eine noch messbare Permeabilität und/oder kapillare Wasseraufnahme ist. In den Abbildungen 1–4 ist diese Restporosität deutlich als Zentralvakuolen in mit PMMA ausgekleideten Poren zu erkennen. Sowohl die Dünnschliffphotos als auch die rasterelektronenmikroskopischen Aufnahmen zeigen, dass die Poren nicht vollständig gefüllt, sondern die Porenwänden mit einer in der Dicke variierenden PMMA-Schicht überzogen sind. Damit entsprechen die Bilder dem »Aachener Modell«, nach dem ein Naturstein durch festigende und schützende Beschichtung der Porenwänden gegen chemische und physikalische Verwitterung geschützt werden soll. Abbildung 3 verdeutlicht, warum die mit der AVT 50.8 konservierte Probe keine Permeabilität mehr aufweist: Die Porenhälse als Verbindungskanäle zwischen den Poren werden durch PMMA blockiert, sodass in der Probe überwiegend oder ausschließlich Totporen vorliegen. Erstaunlicherweise wurde für diese Probe eine kapillare Wasseraufnahme bestimmt, die wegen der fehlenden Luftpermeabilität nicht zu erwarten gewesen wäre. Die angestrebten Ziele durch Modifizierung der Tränkungslösung wurden voll und ganz erreicht. Zum einen wird mit der AVT 50 bei verwittertem SCHLAITDORFER SANDSTEIN ein erheblicher und ausreichender Festigkeitszuwachs erzielt, der im Falle der Biegezugfestigkeit größenordnungsmäßig an den Wert mit der AVT 100 heranreicht, zum anderen beträgt die thermische Dehnung des Sandsteins nach der AVT 50 nur noch 40 % des Wertes nach der AVT 100. Die Unterschiede bei den petrophysikalischen Kennwerten des AVT 50.6- und 50.8-Ansatzes zeigen, dass Spielraum für eine weitere Optimierung besteht. Wie bei der Konservierung von Objekten mit der AVT 100 lässt sich auch mit der AVT 50 nur dann ein zufriedenstellendes Ergebnis erzielen, wenn vor Durchfüh-

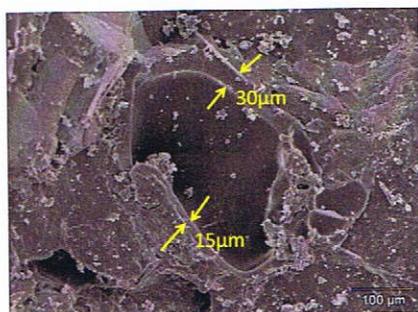
Abb. 2: Zu Abb. 1 korrespondierende REM-Aufnahme. In der Bildmitte die mit PMMA ausgekleidete Pore sowie Angabe zur Schichtdicke des PMMA.

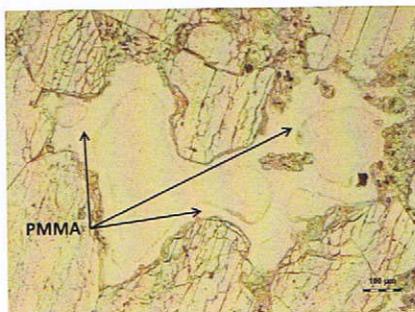
Abb. 3: Dünnschliff eines mit der AVT 50.8 konservierten SCHLAITDORFER SANDSTEINS. Im Gegensatz zur in Abbildung 1 gezeigten Probe tritt hier im Porenraum kein blau gefärbtes Epoxidharz auf, was bedeutet, dass der Porenraum gegen das Eindringen von Flüssigkeit verschlossen wurde (Totporen). Fotos: R. Sobott

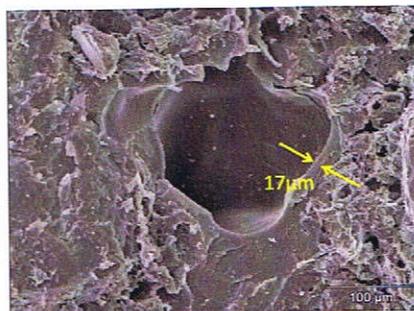
Abb. 4: Zu Abb. 3 korrespondierende REM-Aufnahme. In der Bildmitte die mit PMMA ausgekleidete Pore sowie Angabe zur Schichtdicke des PMMA.
